## Průběh transferu

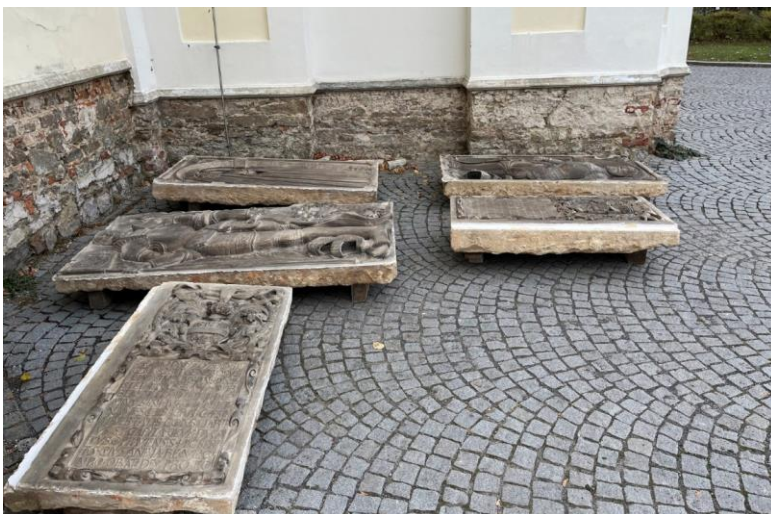
Průběh transferu jednotlivých náhrobníků probíhal ve dvou fázích. V první fázi došlo k odsekání lemů kolem náhrobníků ve zhruba jedné třetině jejich výšky, s horní kratší stranou. Šlo v prvé řadě o zjištění stavu za kamennými deskami. Bylo zjištěno, že za kamennými deskami (jejich váha byla od 450 do 800 kilogramů) jsou původní dutiny, které byly vymezeny omítanými nikami.

Ve druhé fázi pak již došlo k samotnému vyjmutí náhrobníků ze zdi a k jejich vyvezení před kostel, odkud byly transportovány do ateliéru restaurátora, kde na nich bude proveden samotný proces restaurování. Vzhledem ke značné

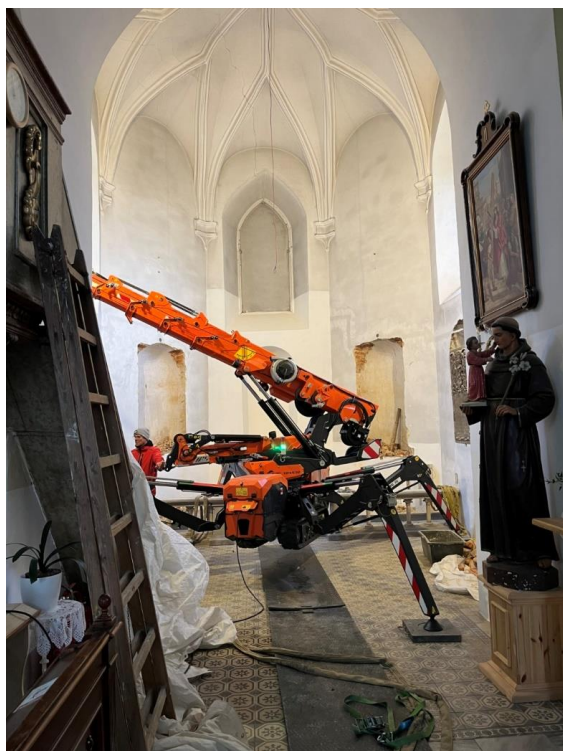
váze náhrobníků (450 – 800 kg, jak posléze ukázalo čidlo pásového jeřábu) a k jejich umístění cca 1 metr nad podlahou, bylo nutné provést transfer bezpečně jak vzhledem ke kamenným deskám, tak k okolnímu prostoru kaple. Ruční demontáž pomocí kovových či dřevěných ramp a lešení by byla značně zdlouhavá a velmi nejistá a nebezpečná.

Proto bylo rozhodnuto o použití speciálního hydraulického pásového jeřábu s výsuvným ramenem až 17 metrů, s tonáží 1.200 kg na dlouhém výsuvu. Tento jeřáb o šířce 80 cm vjel s velikou rezervou vstupními vraty do kostela hlavní uličkou lavicemi, až před presbytář, kde se stočil do kaple svaté Anny nacházející se vlevo od presbytáře. Zde uprostřed kaple byl jeřáb pomocí čtyř hydraulických ramen stacionárně ukotven. Poté započala demontáž jednotlivých náhrobníků. V odsekané horní třetině, v dutině niky, byla zasunuta a provlečena nekonečná lana patřičné tonáže (2-3 tuny), která byla přes smyčky proti sobě (v polovině šířky náhrobníků) utažena. Poté došlo k napnutí lan v kolmém směru a k odsekání zbylých dvou třetin výšky druhotné zadržky.

Takto byly, pod mírným úhlem, vytaženy a sneseny všechny kamenné desky. Ty byly poté pásovým jeřábem položeny na dva trámy a pak pomocí ručního hydraulického transportního vozíku vyvezeny před kostel, kde byly naloženy na automobil s hydraulickou rukou.
